Päiväkodin kuntoarvio

Opinnäytetyö

Työn nimi: Päiväkodin kuntoarvio

Kuntoarvioraportti

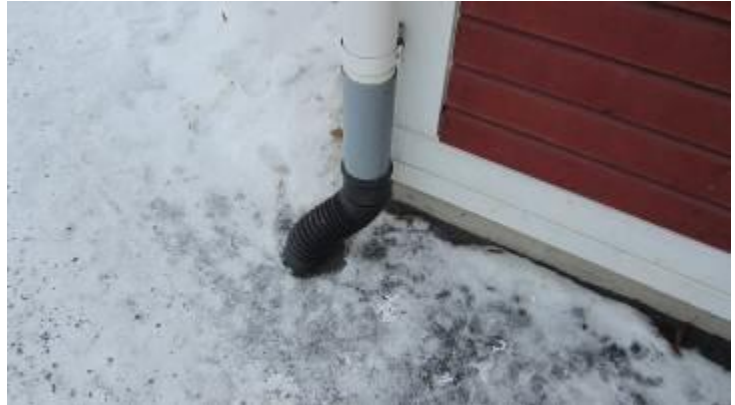
Piha-alue on saneerattu vuonna 2010, jolloin on uusittu salaojat ja sadevesijärjestelmä. Syöksytorvet on ohjattu sadevesiviemäriin asian mukaisesti.

Kuva 1. Katolta tulevien vesien ohjaus sadevesijärjestelmään on toteutettu asianmukaisesti.

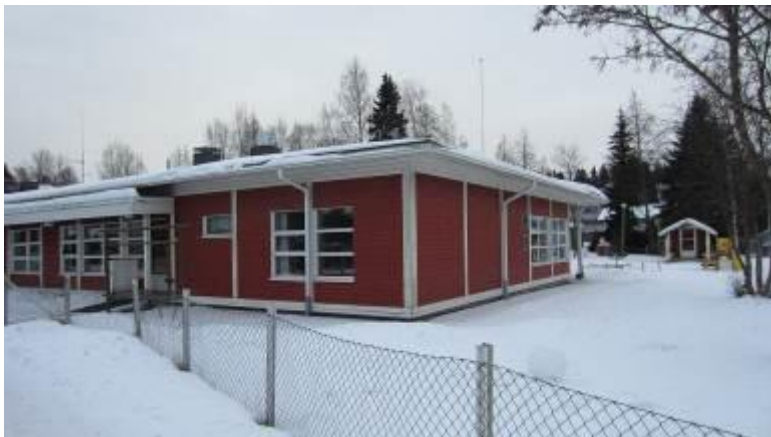
Lasten piha-alue on aidattu teräsaidalla muulta liikenteeltä. Teräsaidan kulkuportit on varustettu ulkoapäin avattavilla lukoilla, etteivät lapset saa niitä sisäpihalta käsin auki.

Kuva 3. Päiväkodin lasten ulkoilualue rajoittuu teräsaitaan.

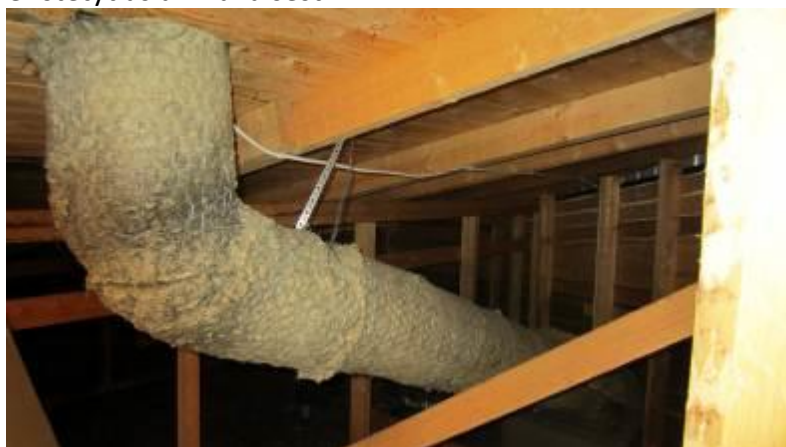
Kattorakenteissa ei ollut kosteusvaurioita. Yläpohjassa olevat tuuletusviemäriputket ovat eristämättä, mutta kosteuden tiivistymistä ei ole havaittavissa. IV-järjestelmän putket ovat eristetyt asianmukaisesti.

Kuva 13. Kattorakenteet ovat kunnossa ja IV-putki on eristetty.

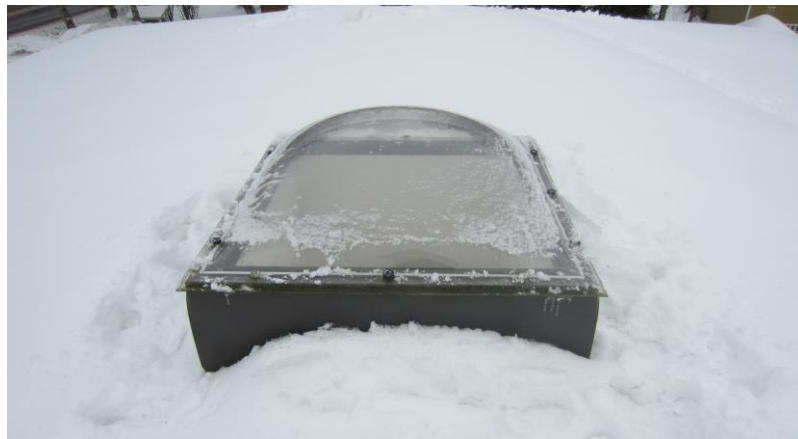
Kuva 18 Kattoikkuna

Kattoikkunat ovat kupolimalliset, jotka on kiinnitetty ruuveilla. Kattoikkunarakenteissa ei havaittu valumajälkiä, jotka viittaisivat kosteuden pääsystä rakenteeseen. Yläpohjan kulkuaukkojen kannet eivät ole kosteusvaurioituneet.

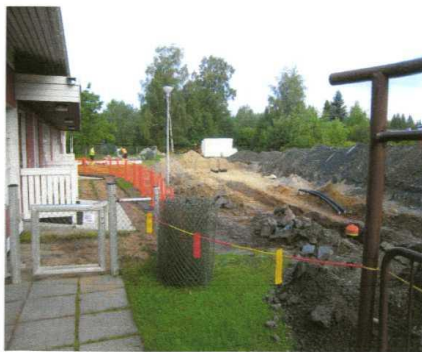
kuva 1

Kadun ja p-alueen vanhat rakennekerrokset poistettu suunnitelman mukaisesti (kuva 1) ja kaukolämpölinjan suojaus kaivutyön onnistumisen takaamiseksi (kuva 2).
